# استفاده از قاب‌های نیمه خورجینی و خورجینی معکوس در تقویت عملکرد لرزه‌ای ساختمان‌های موجود

محمد فروغی، عضو هیأت علمی دانشگاه یزد

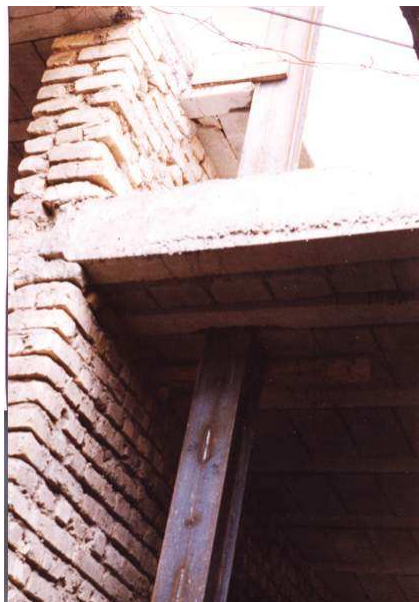
**تصویر ۱:** تصویری از وضع موجود. عبور ستون از سقف بدون وجود پل باربر. در زیرزمین ستون از داخل بلوک بین دو تیرچه متوالی گذشته و در تراز بعدی تیرچه سقف پارکینگ مستقیماً به ستون تماس یافته است.

جالب توجه این که یکی از این ستون‌ها نیز نسبت به ردیف ستون‌ها حدود ۰/۵ متر خارج از محور قرار داشت (تصویر ۱). علیرغم وجود شناژ تحتانی در زیر دیوارها و بین فونداسیون‌ها، کیفیت کار بطور کلی نامطلوب بود و مشکلات عدیده‌ای وجود داشت که از حوصله این مقاله خارج است. کیفیت دیوار بین زیرزمین و پارکینگ بسیار نامطلوب بود، بگونه‌ای که بعد از شمع‌بندی زیر سقف‌ها و برداشتن یک رج از دیوار، فقط با فشار اندک پا، تکه‌های بزرگ دیوار فرو می‌ریخت و آجرها از ملات جدا می‌شدند ولی کیفیت کلی سقف تیرچه بلوک قابل قبول بود. در نتیجه حاصل بررسی‌ها، به لزوم و مؤثر بودن مقاوم‌سازی ختم گردید. عملیات گسترده‌ای

برای مقاوم‌سازی این بنا صورت پذیرفت، از جمله اینکه با نگهداری سقف، پس از نصب پل‌های فلزی بین ستون‌ها، دیوار میانی (بین زیرزمین و پارکینگ) نیز، تخریب و بازسازی شد.

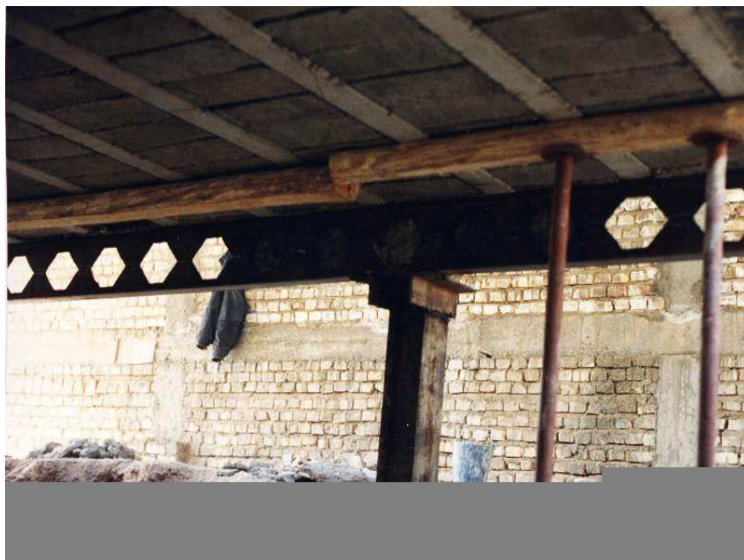
۳-۱-۲-۱- ابتدا زیر سقف طرفین را شمع‌زنی کرده، دیوار میانی را از زیر بار سقف آزاد نموده، آن را تخریب کردیم. آنگاه اقدام به نصب تیر سرتاسری موردنظر، به زیر سقف در جنب دیوار نمودیم و با شمع‌زنی در زیر آن (جک تیرچه بلوک)، تیر را با فشار در زیر سقف استقرار دادیم. سپس اقدام به نصب نشیمن‌های طرفین در زیر آن و جوشکاری بین تیر و نشیمن و ستون نمودیم (تصویر ۲).

تصویر ۲: تیر سرتاسری بر روی نشیمن نصب شده است.

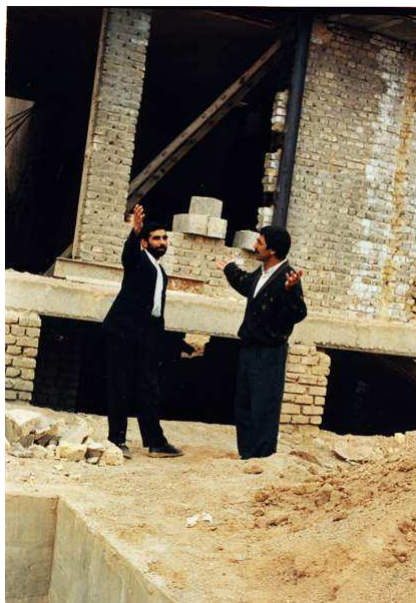
همچنانکه تصویر (۳) نشان می‌دهد، در این بنا، دیوار آجری بر روی پل فولادی با دهانه حدود ۶ متر، واقع در تراز سقف زیرزمین، استقرار داشته و بار سقف فوقانی خویش را تحمل می‌نموده است [۳ و ۶]. ساده‌ترین راه حل برای رفع مشکل، احداث دیواری با مصالح بنائی در زیر این پل و گازکوب کردن رج آخر دیوار در زیر سقف است. اما این گزینه فضای زیرزمین را به طور نامطلوبی تحت تأثیر قرار می‌دهد. راه حلی که معمولاً در این شرایط انتخاب می‌گردد، اضافه کردن ستون و یا ستون‌های میانی، به مجموعه سازه می‌باشد. در عموم موارد، این ستون‌ها را فقط در طبقه زیرین به کار گرفته، در زیر پل موجود استقرار می‌دهند. پر واضح است که چنین سیستمی با قاب فولادی در طبقه تحتانی و دیوار باربر در طبقه فوقانی، در زمان وقوع زلزله عملکرد ناهمگون و نامطلوبی از خود بروز خواهد داد و تخریب بنا در این روند کاملاً مورد انتظار است (تصویر ۴) [۷].

**تصویر ۳:** تصویری از نمای ساختمان پس از نصب ستون با سیستم خورجینی معکوس. همچنانکه در تصویر معلوم است دیوار باربر آجری بر روی سقف تیرچه بلوک با دهانه زیاد قرار داشته است.

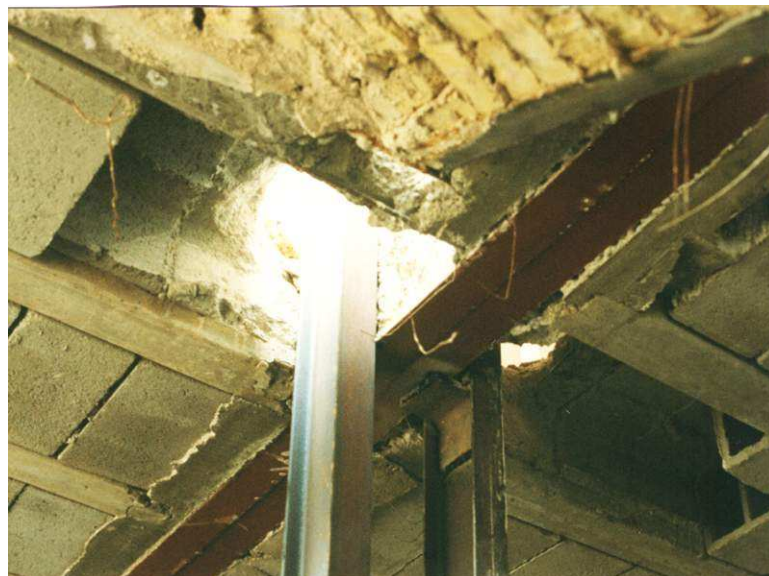
قطعات ستون از طرفین پل و سوراخ کردن سقف در این مواضع نموده، سپس قطعات ستون را، تک تک در طرفین پل، از سوراخ‌های سقف عبور داده، در محل خویش مستقر نموده، بر روی کف ستون مربوطه نصب می‌نمائیم (تصویر ۵).

**تصویر ۵:** نصب موقت ستون‌های قاب خورجینی معکوس

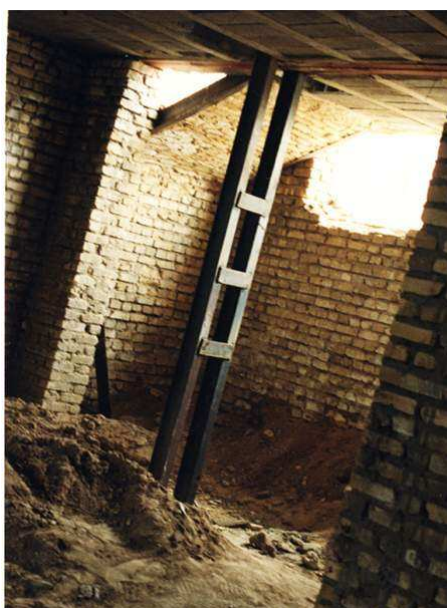
**تصویر ۶:** نصب موقت ستون‌های قاب خورجینی معکوس و نصب نشیمن‌های تیر و جند قید میانی ستون و شمع برداری  
آنگاه ورق اتصال در محل نشیمن را به ستون نصب و نشیمن‌های طراحی شده را با فشار در زیر پل‌ها جا داده، به پل و ستون جوش می‌دهیم، و مراحل ساخت ستون را با نصب قیود (معمولاً افقی) بین دو مقطع تکمیل می‌نمائیم. آنگاه با برداشتن شمع‌ها، کل بار سقف طبقات به قاب فولادی جدید انتقال یافته، در مقابل زلزله نیز این قاب فولادی جایگزین سیستم معلول قبلی می‌گردد که رفتار لرزه‌ای مقبولی را خواهد داشت (تصویر ۶).  
در این مرحله برای کاهش بار، در صورت ضخیم بودن دیوار باربر موجود، ترجیحاً آن را تخریب و مجدداً با مصالح سبک بنا می‌نمائیم. از این به بعد ادامه عملیات به صورت عادی انجام خواهد شد (تصویر ۳).
